# **ПАСПОРТ ДОСТУПНОСТИ**

**Муниципальное бюджетное учреждение дополнительного  
образования  
«Спортивная школа «Искра» г.Перми**

**Пермский край, г.Пермь, ул. Красноуральская, дом 37А**

**ПАСПОРТ ДОСТУПНОСТИ**  
**объекта социальной инфраструктуры (ОСИ)**

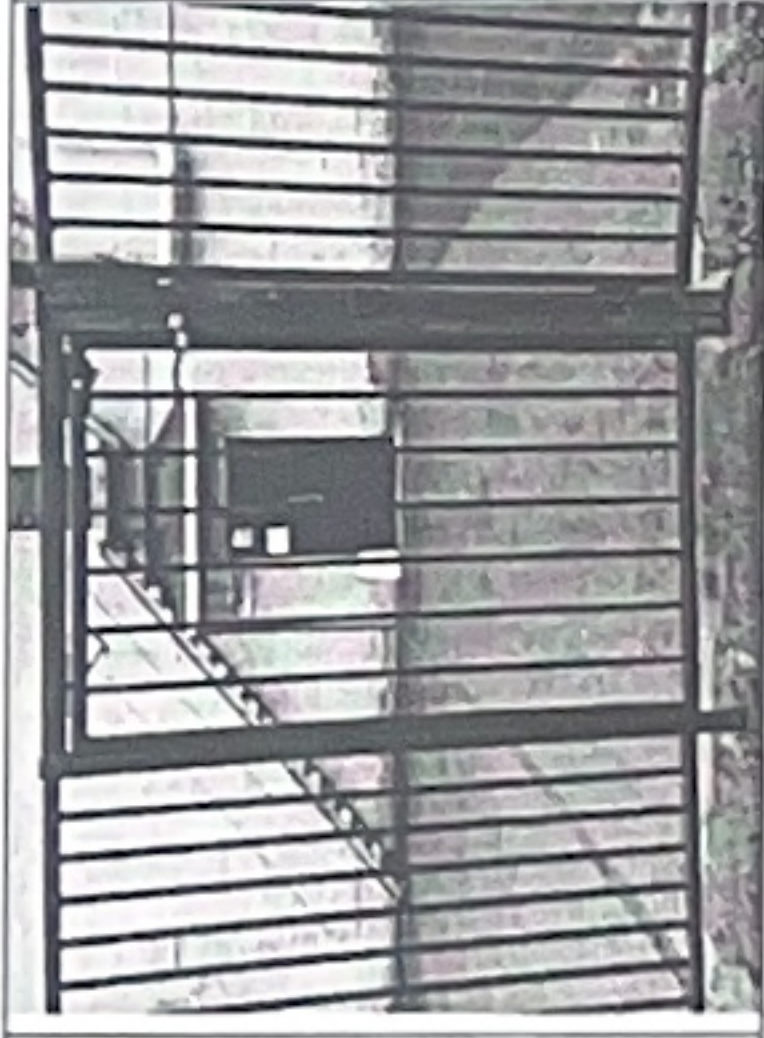
| №<br>п/п | Наименование<br>функционально-<br>планировочного<br>элемента | Норматив | Ссылка на<br>норматив | Наличие элемента | | | Фактическое<br>состояние<br>(в т.ч. результаты<br>замеров) | Выявленные<br>нарушения<br>и замечания | |
|---|---|---|---|---|---|---|---|---|---|
| 1.1.1 | Вход на<br>территорию или<br>участок | следует оборудовать<br>доступными для инвалидов<br>элементами информации<br>об объекте | п. 5.1.1 СП<br>59.13330.2020 | Есть | | | Территория<br>огорожена.<br>Вход не оборудован<br>доступными для<br>инвалидов<br>элементами<br>информации об<br>объекте | Не<br>соответствует<br>нормативу | Все |

| № п/п | Наименование функционально-планировочного элемента | Содержание | Виды работ |
|---|---|---|---|
| 1.1 | Территория, прилегающая к зданию (участок) | <ul style="list-style-type: none"> <li>- следует оборудовать доступными для инвалидов элементами информации об объекте, вывеска должна быть продублирована рельефно;</li> <li>- расположить наружное вызывное устройство на калитке на высоте не более 1,1 м и не менее 0,85 м, но не выше 1,2 м. Вызывные устройства должны обозначаться знаком в соответствии приложения ГОСТ Р 52131-2019, располагается над вызывным устройством на высоте не более 1,3 м от уровня земли.</li> <li>- рекомендуется оборудовать территорию твердым, ровным покрытием;</li> <li>- следует обеспечить систему средств информационной поддержки на всех путях движения, доступных для МГН;</li> <li>- установить скамейки для инвалидов с опорой для спины и подлокотниками.</li> <li>- обеспечить высоту порога у калитки 0,014м;</li> <li>- обеспечить ширину прохода калитки 0,9м;</li> <li>- продублировать тактильно информацию у входа на спортивную площадку;</li> <li>- установить несколько мест для инвалидов с опорой для спины и подлокотниками.</li> </ul> | Организационные мероприятия |

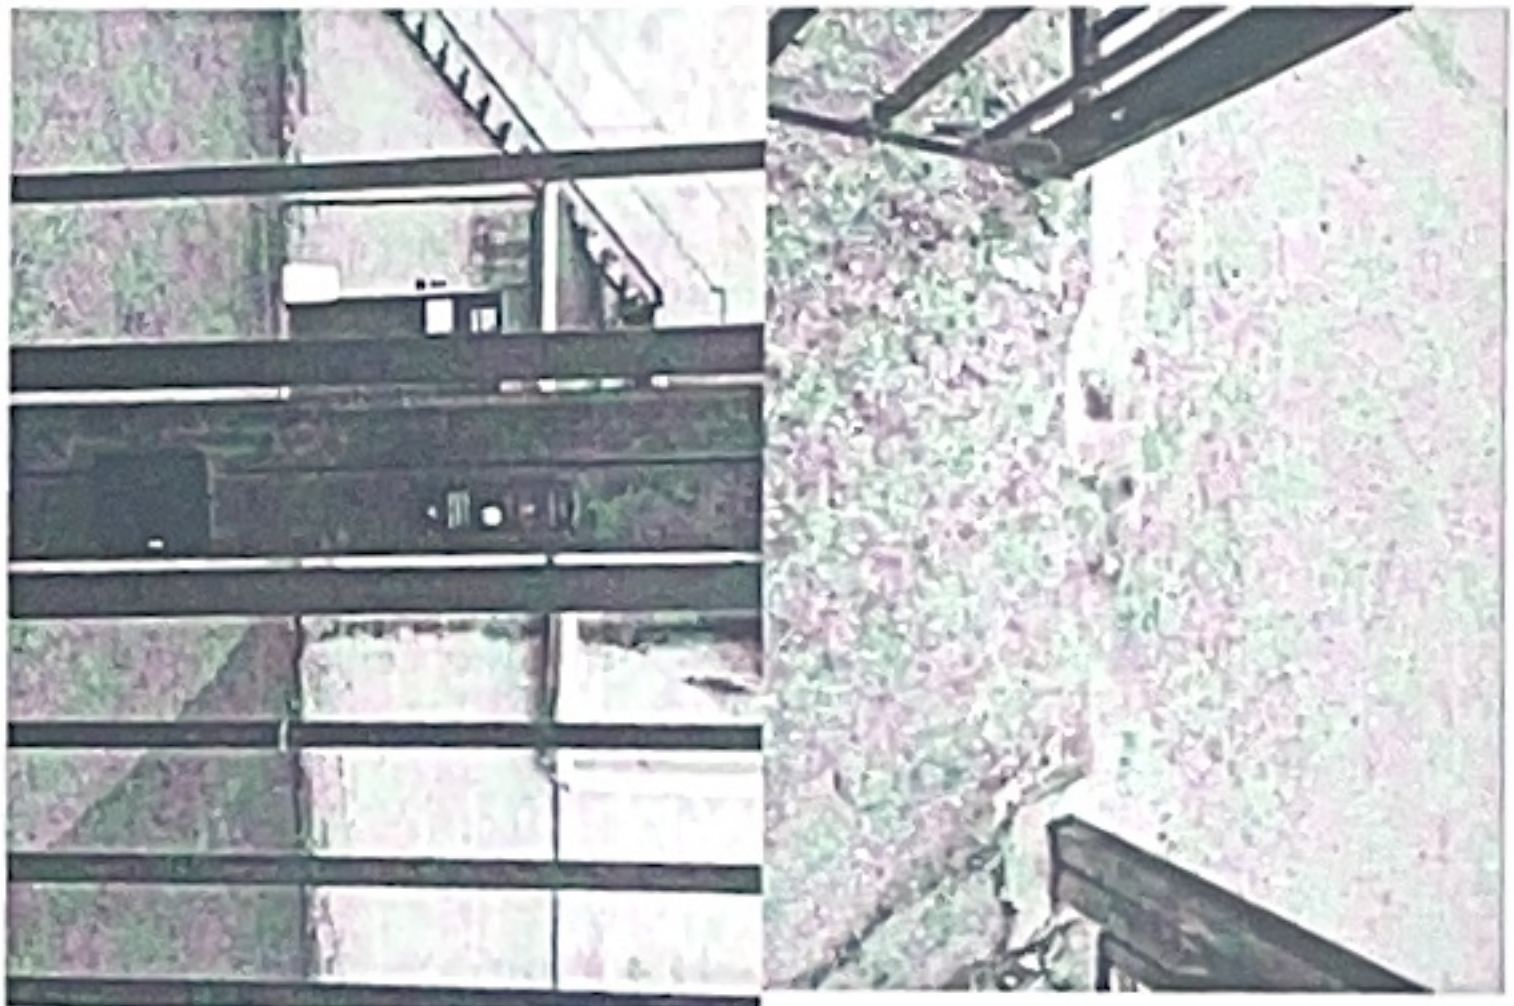
| | | - не допускается применять непрозрачные калитки на навесных петлях двустороннего действия, калитки с вращающимися полотнами, турникеты и другие устройства, создающие препятствие для движения МГН.<br>- для беспрепятственного проезда через калитку (ворота) инвалида на кресле-коляске бортовые камни, другие перепады на пути следует выполнять в одном уровне с пешеходными путями | п. 5.1.2, п. 5.4.8 СП 59.13330.2020 | Есть | | | Калитка центрального входа прозрачная, не создающая препятствий для МГН.<br>Имеется кнопка вызова на высоте 1,48м.<br>Проезд через калитку беспрепятственный | Соответствует нормативу | К, О, С |

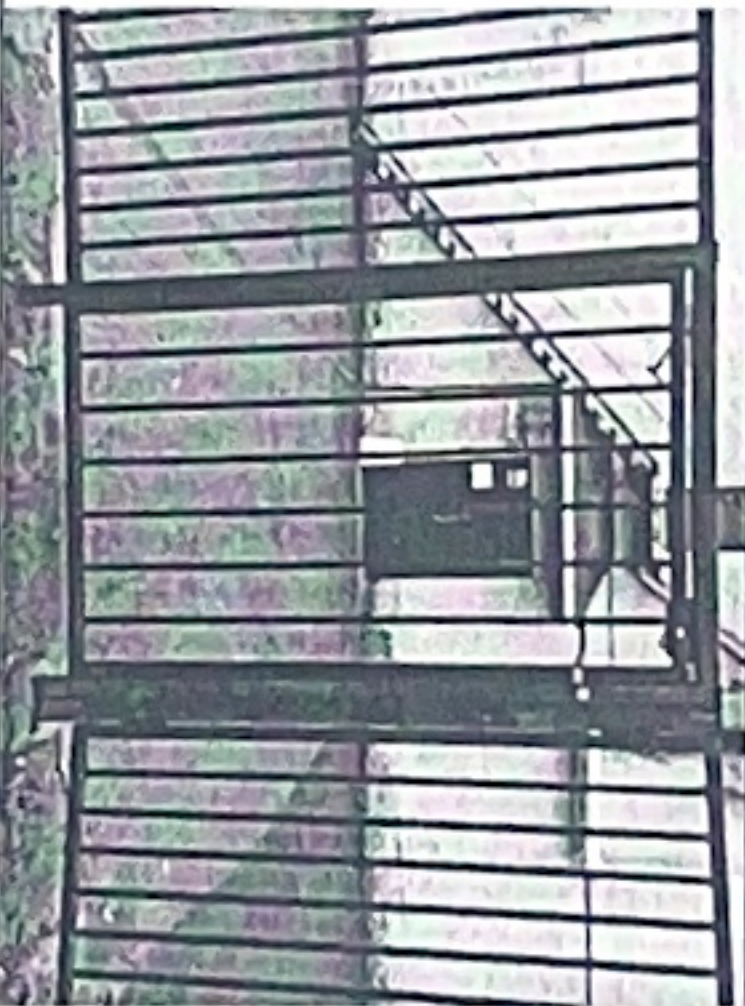
| 1.1.2 | Калитки | | | Есть | | | Ширина прохода в ограждении 1,16м. | Соответствует нормативу | К |

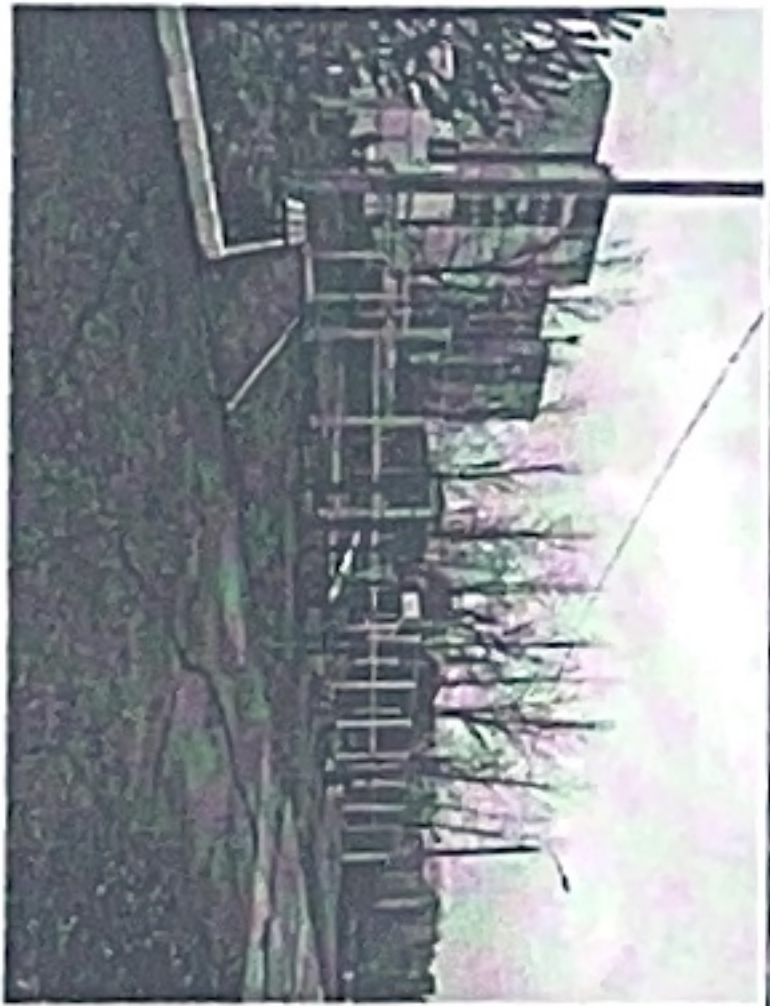
| 1.1.3 | Ширина прохода в ограждении | не менее 0,9 м. | п. 5.1 СП 136.13330.2012 | Есть | | | Покрытие от калитки до входа асфальтовое, ровное<br>Покрытие на территории и к спортивной площадке имеет неровности | Соответствует нормативу<br>Не соответствует нормативу | Все |

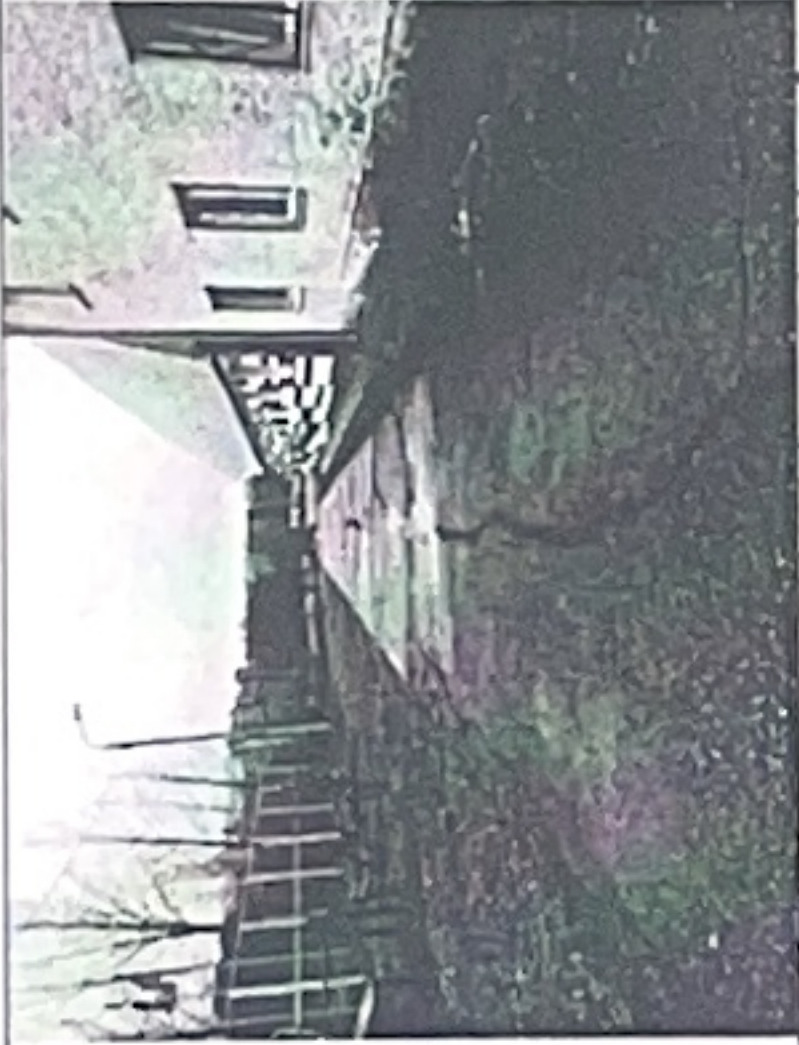
| 1.2.2 | Ширина доступного маршрута движения | не менее 2,0 м<br>(минимальная ширина пути движения – 1,2 м) | п.5.1.7 СП<br>59.13330.2020 | Есть | | Ширина доступного маршрута движения более 2,0м. | Соответствует нормативу | К |

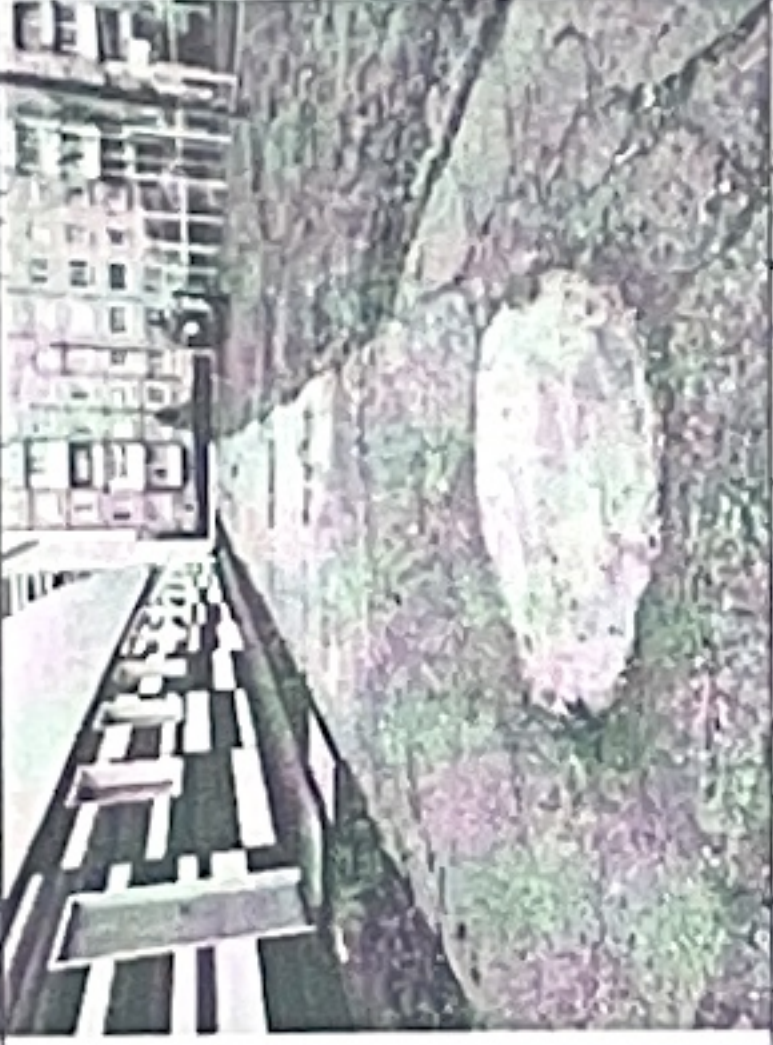
| 1.2.3 | - Продольный уклон пешеходных путей (кроме лестниц и пандусов)<br>- Поперечный уклон | не более 40‰ (1:25), в стесненных условиях допускается увеличивать до 80‰ (1:12,5)<br>от 5 до 20‰ (от 1:200 до 1:50) | п.5.1.7 СП<br>59.13330.2020 | Нет | | Уклоны на пути движения отсутствуют | Соответствует нормативу | К,О,<br>С |

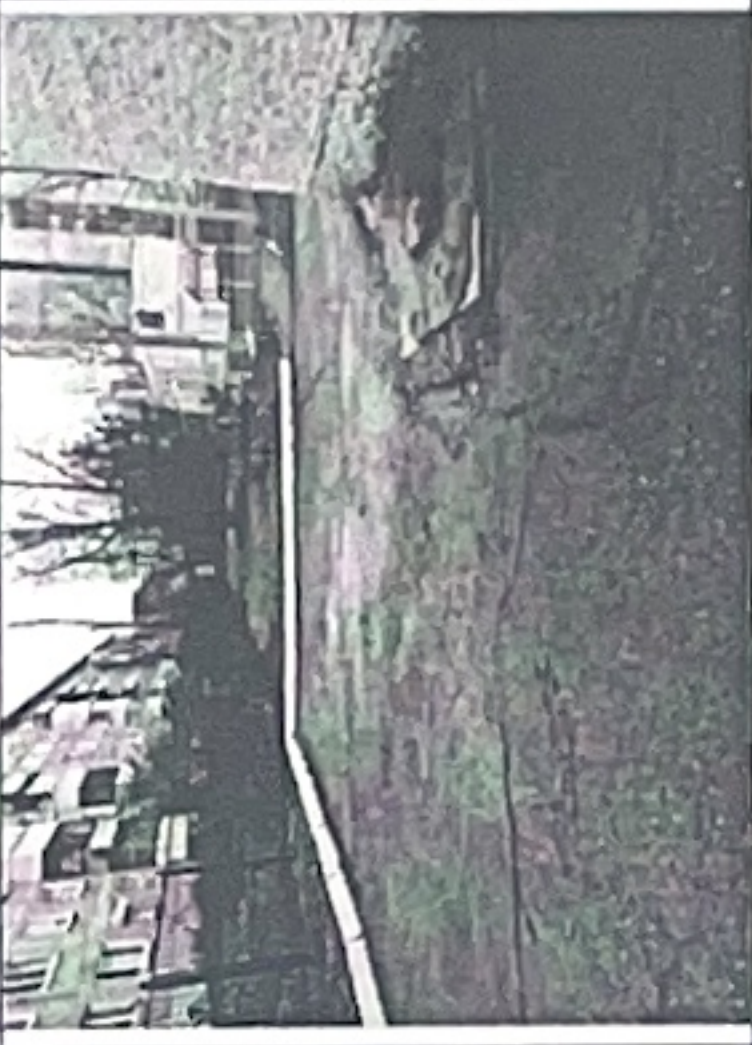
| 1.2.4 | Система средств информационно-поддержки | обеспечена на всех путях движения, доступных для МГН | п. 5.1.3 СП<br>59.13330.2020 | Нет | | Система средств информационной поддержки отсутствует | Не соответствует нормативу | Все |

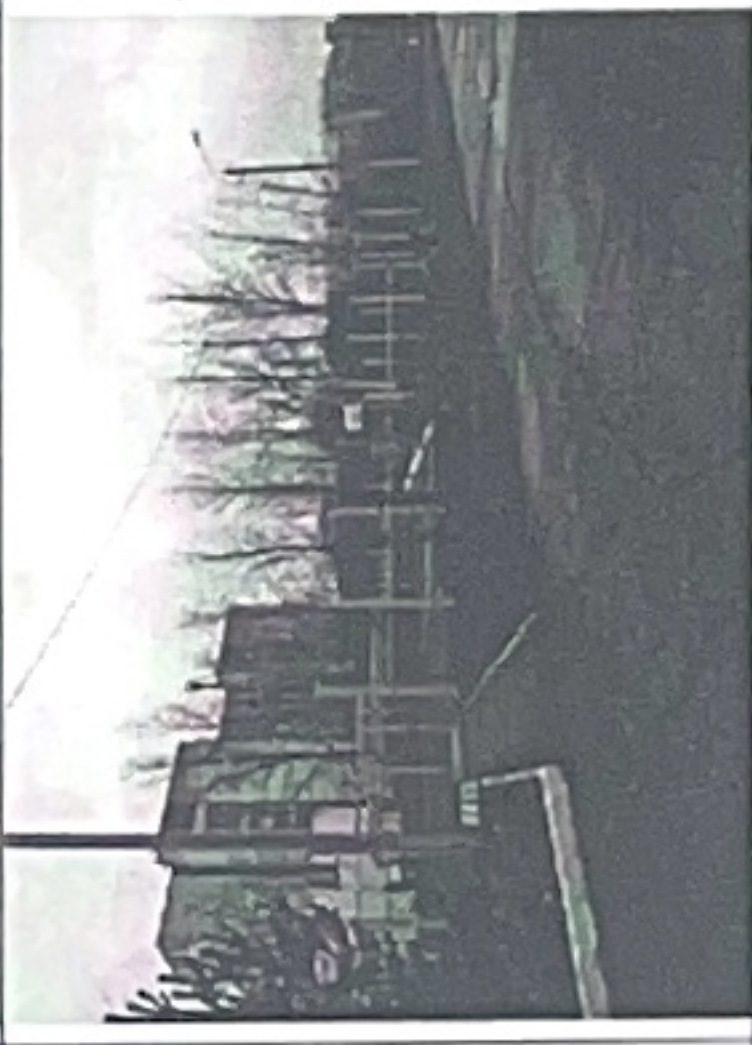
| 1.2.5 | На основных путях движения людей | предусмотрены не менее чем через 100 - 150 м места отдыха | п. 5.3.1 СП<br>59.13330.2020 | Есть | | На территории предусмотрены места отдыха | Соответствует нормативу | К,О,<br>С |

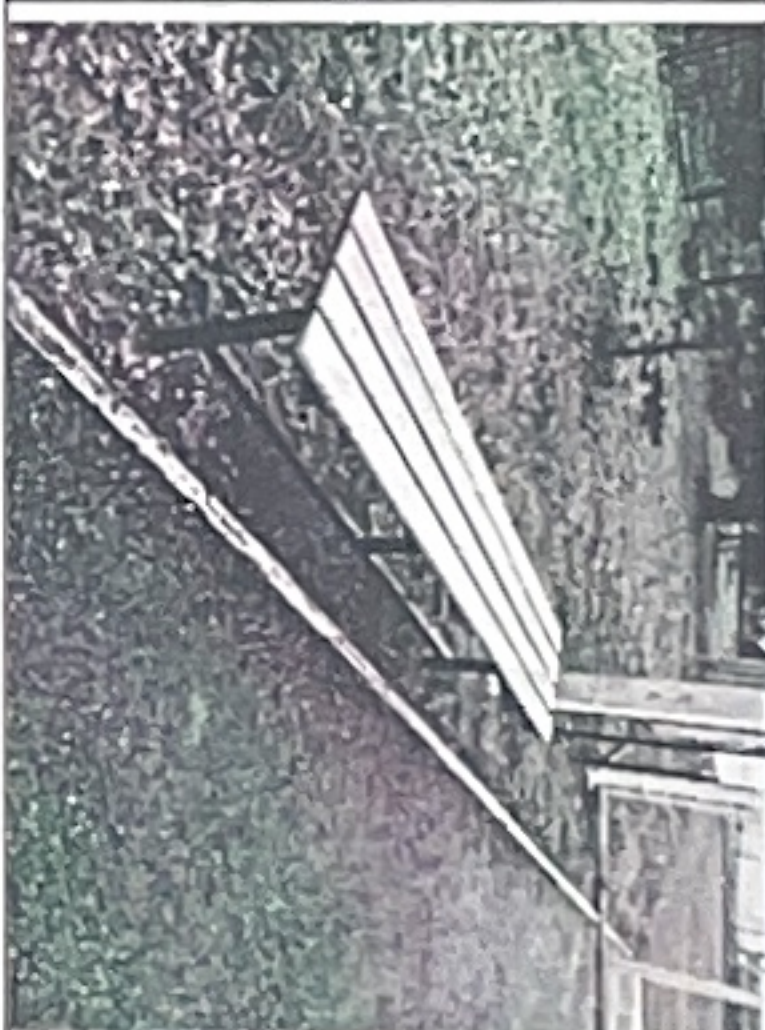
| 1.2.6 | Скамейки для инвалидов | - с опорой для спины и подлокотниками; устанавливаются на обочинах проходов и обозначаются с помощью изменения фактуры наземного покрытия | п. 5.3.1 СП 59.13330.2020, п. 5.12 СП 136.13330.2012 | Есть | | | Скамьи без опоры для спины и без подлокотников | Не соответствует нормативу | К,О, С |

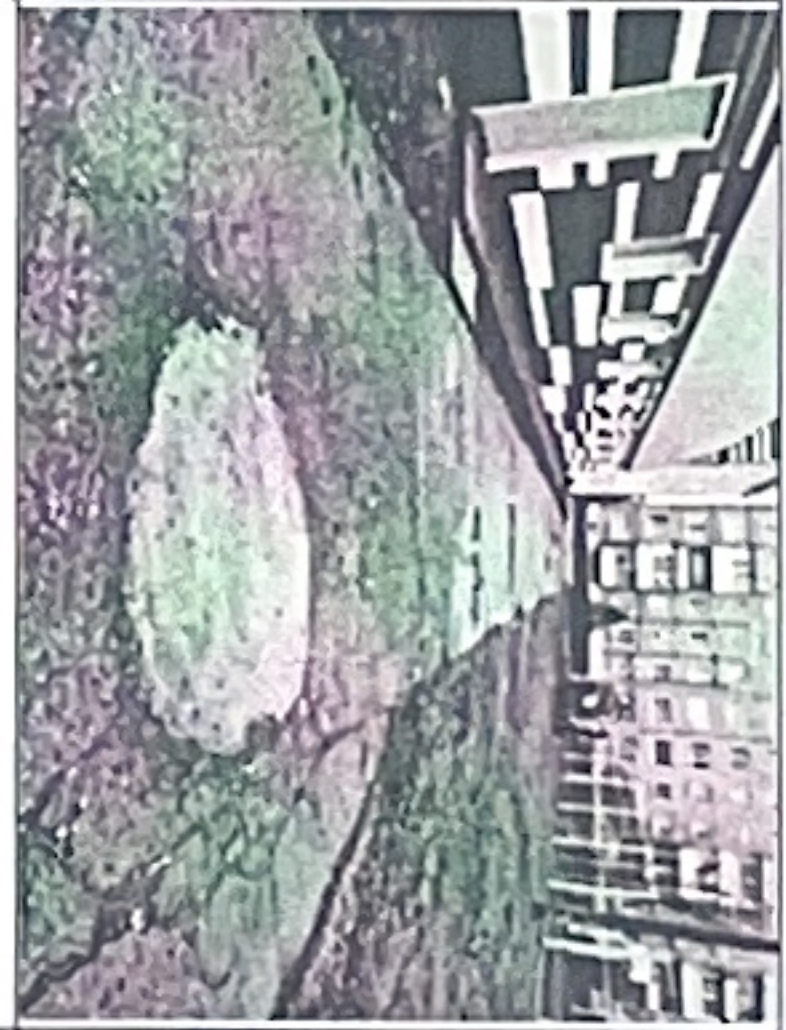
| 1.3.1 | Вход на территорию или участок | следует оборудовать доступными для инвалидов элементами информации об объекте | п. 5.1.1 СП 59.13330.2020 | Есть | | | Территория огорожена. Информации о площадке нет. | Не соответствует нормативу | Все |

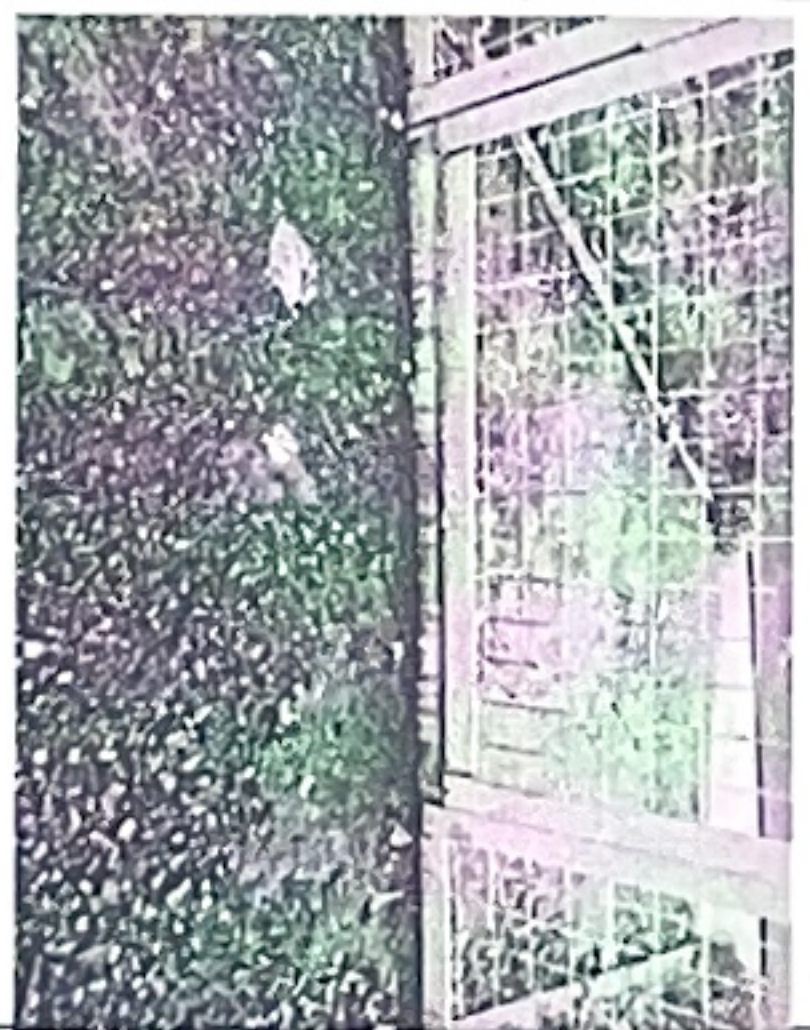
| 1.3.2 | Калитки | - не допускается применять непрозрачные калитки на навесных петлях двустороннего действия, калитки с вращающимися полотнами, турникеты и другие устройства, создающие препятствие для движения МГН.<br>- для беспрепятственного проезда через калитку (ворота) инвалида на кресле-коляске бортовые камни, другие перепады на пути следует выполнять в одном уровне с пешеходными путями | п. 5.1.2, п. 5.4.8 СП 59.13330.2020 | Есть | | | Калитка входа на спортплощадку прозрачная, не создающая препятствий для МГН.<br>Высота порога в проеме калитки 0,045м. | Соответствует нормативу<br><br>Не соответствует нормативу | К,О, С |

| № п/п | Наименование функционально-планировочного элемента | Содержание | Виды работ |
|---|---|---|---|
| 1.3 | Вход на спортивную площадку | | Текущий ремонт |

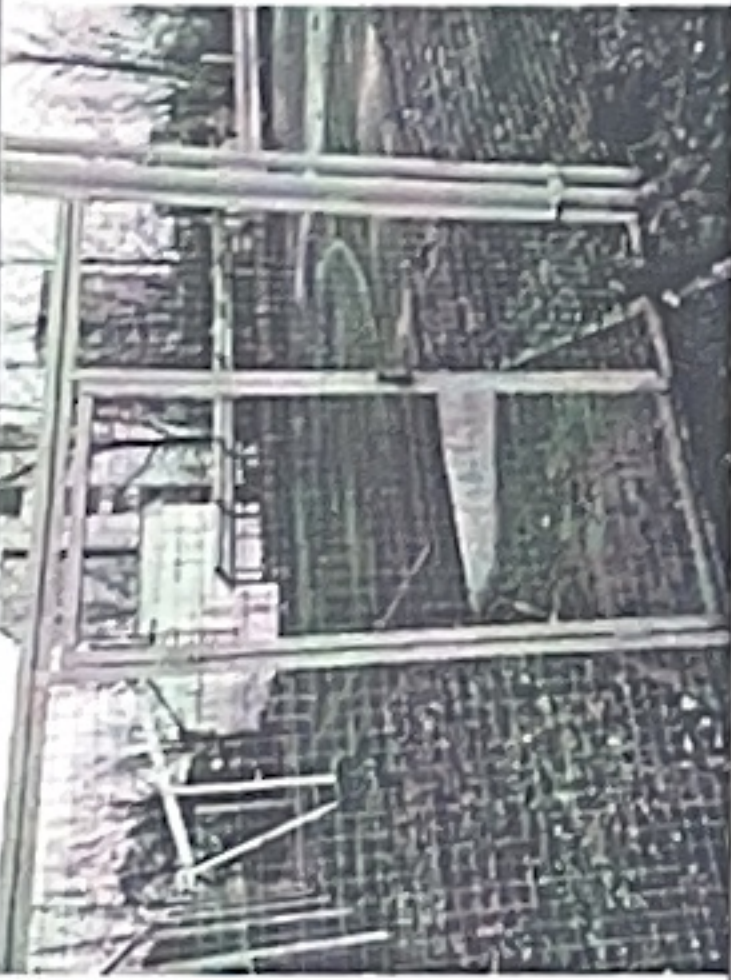
| 1.3.3 | Ширина прохода в ограждении | не менее 0,9 м. | п. 5.1 СП 136.13330.2012 | Есть | | Ширина прохода в ограждении 0,84м. | Не соответствует нормативу | К |

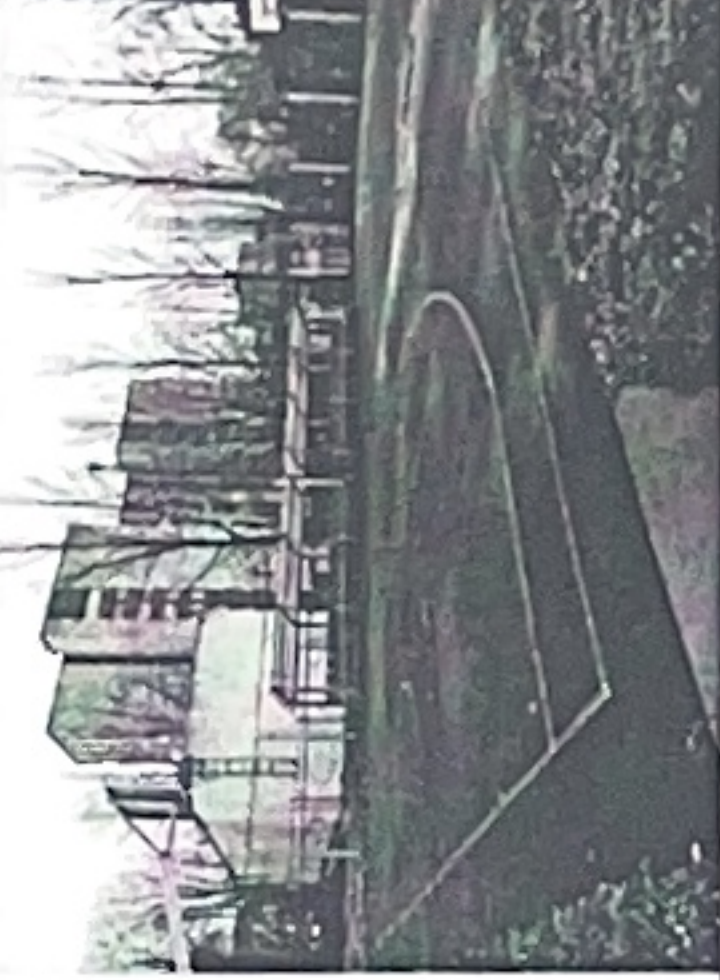
| 1.4.1 | Маршрут движения на территории | покрытие ровное, из твердых материалов, не создающее вибрацию при движении | п. 5.1.11 СП 59.13330.2020 | Есть | | Покрытие на площадке ровное, из твердых материалов, не создающее вибрацию при движении | Соответствует нормативу | Все |

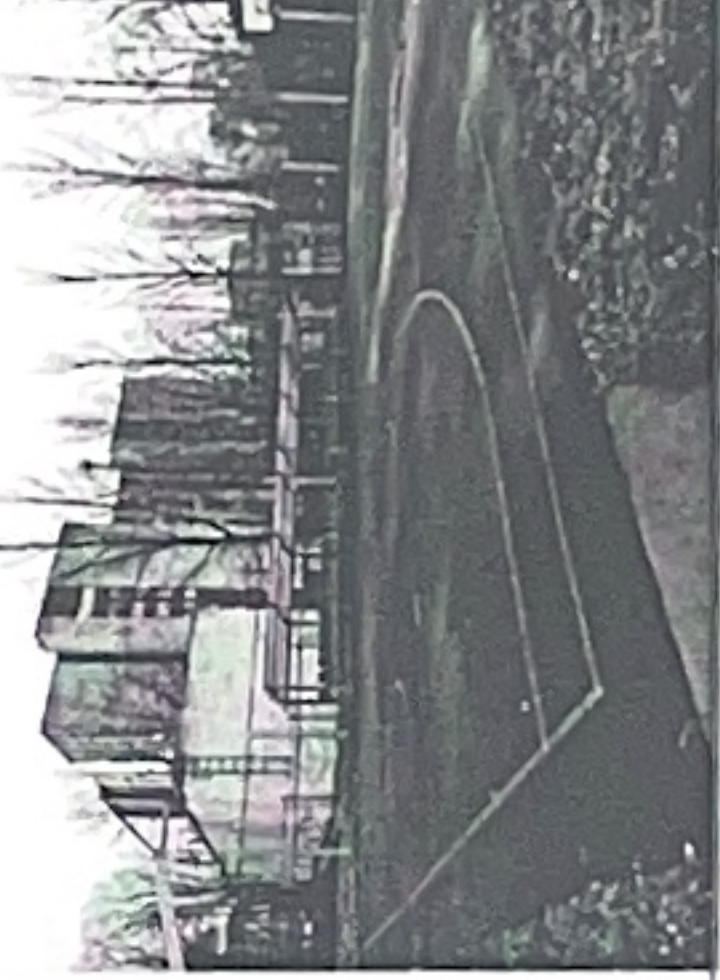
| 1.4.2 | Ширина доступного маршрута движения | не менее 2,0 м (минимальная ширина пути движения – 1,2 м) | п.5.1.7 СП 59.13330.2020 | Есть | | Ширина доступного маршрута движения более 2,0м. | Соответствует нормативу | К |

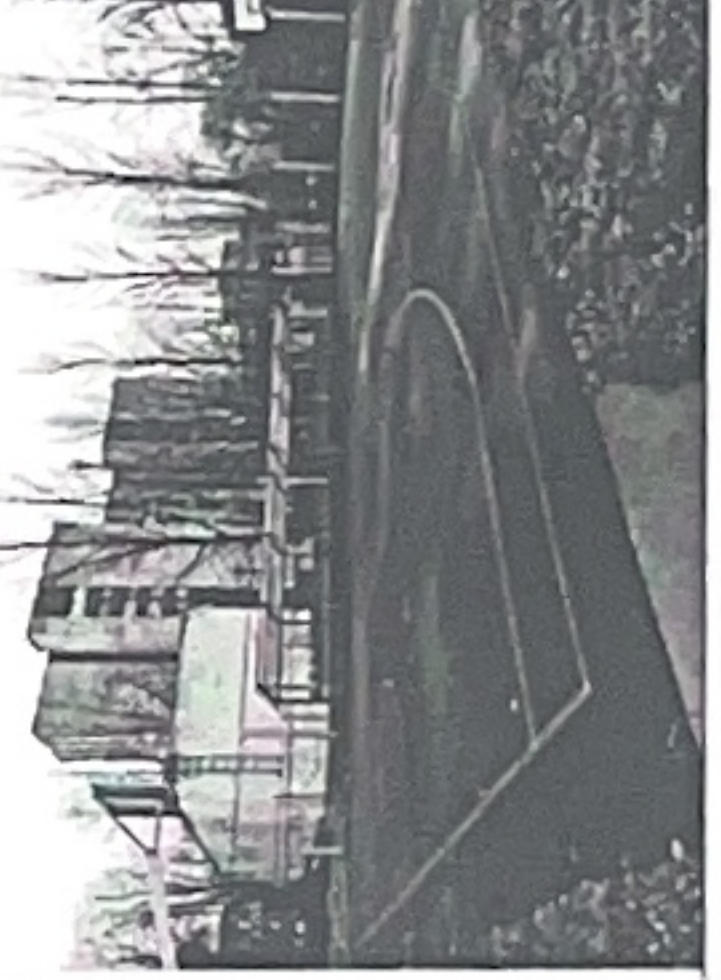
| 1.4.3 | На основных путях движения людей | предусмотрены не менее чем через 100 - 150 м места отдыха | п. 5.3.1 СП 59.13330.2020 | Есть | | Предусмотрены места для зрителей. | Соответствует нормативу | К,О,<br>С |

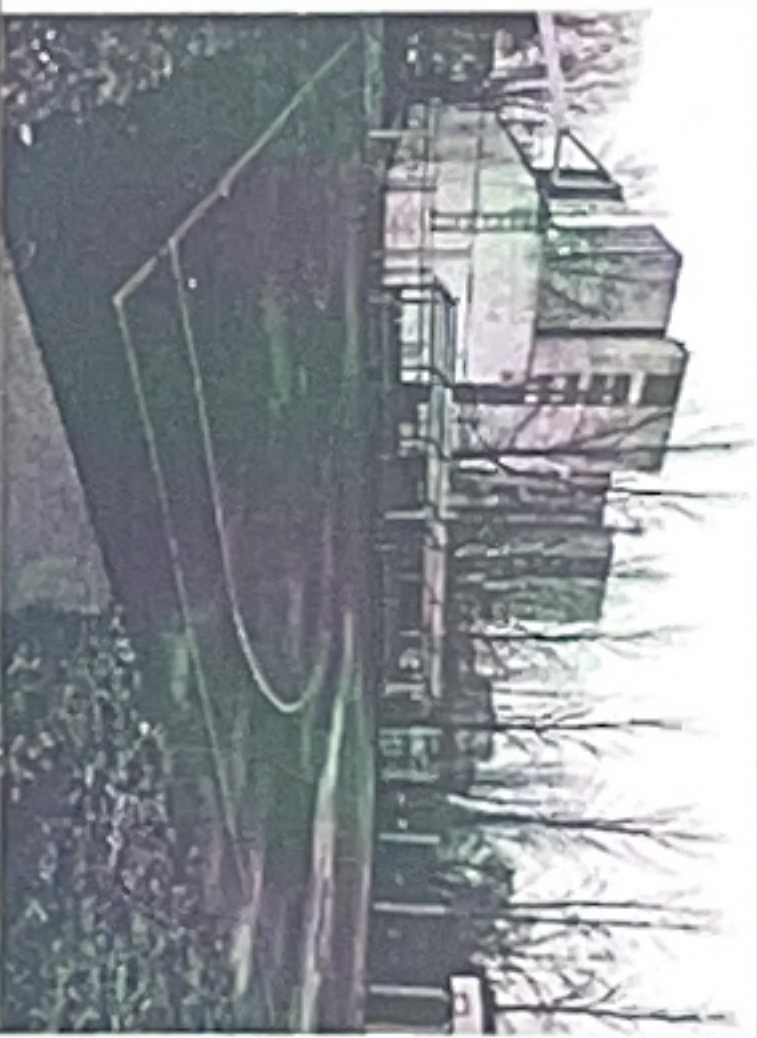
| 1.4.4 | Скамейки для инвалидов | - с опорой для спины и подлокотниками; устанавливаются на обочинах проходов и обозначаются с помощью изменения фактуры наземного покрытия | п. 5.3.1 СП 59.13330.2020, п. 5.12 СП 136.13330.2012 | Есть | | Места для зрителей с опорой для спины не имеют подлокотников | Соответствует нормативу<br><b>Не</b> соответствует нормативу | К,О,<br>С |

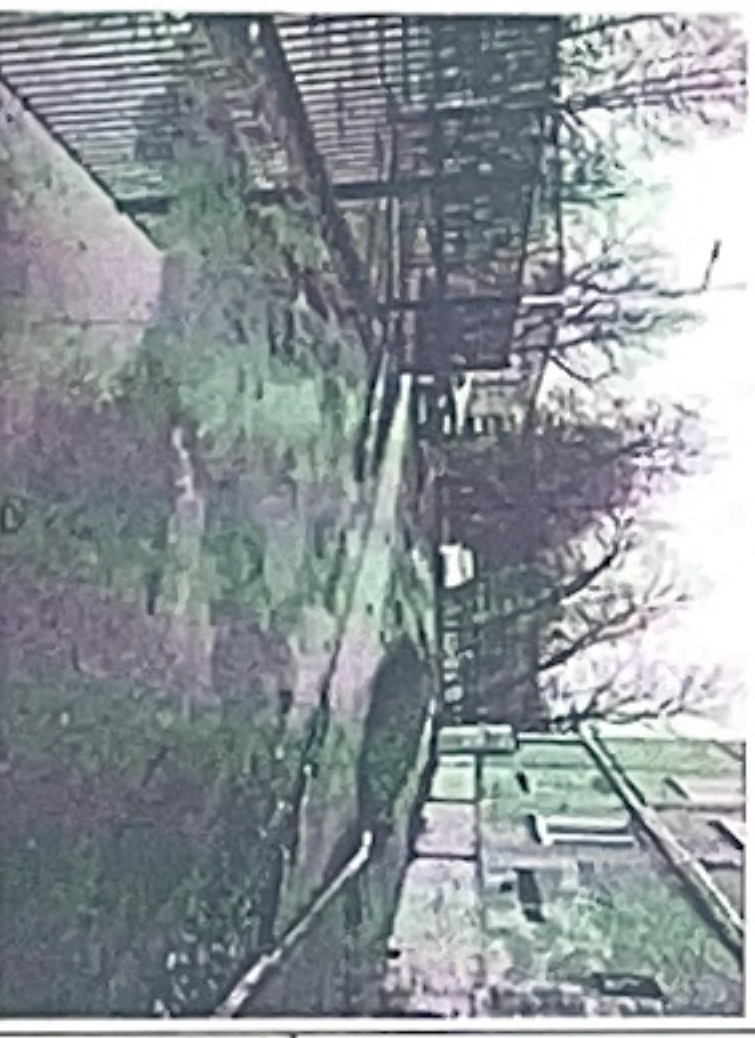
| 1.7.1 | Парковочные места | определяется расчетом, при числе мест от общего числа:<br>- до 100 мест 5%, но не менее одного места;<br>- от 101 до 200 – 5 мест и дополнительно 3% числа мест свыше 100;<br>- от 201 до 500 – 8 мест и дополнительно 2% числа мест свыше 200;<br>- 501 и более – 14 мест и дополнительно 1% числа мест свыше 500 | п. 5.2.1 СП 59.13330.2020 | нет | | Парковка для инвалидов, обозначенная знаком, отсутствует. Имеется возможность поставить автомобиль рядом с воротами. | <b>Не</b> соответствует нормативу. | Все |

| 1.7 | Автостоянка и парковка | - рекомендуется обратиться в администрацию района с вопросом об оборудовании парковки. | Организационные мероприятия |

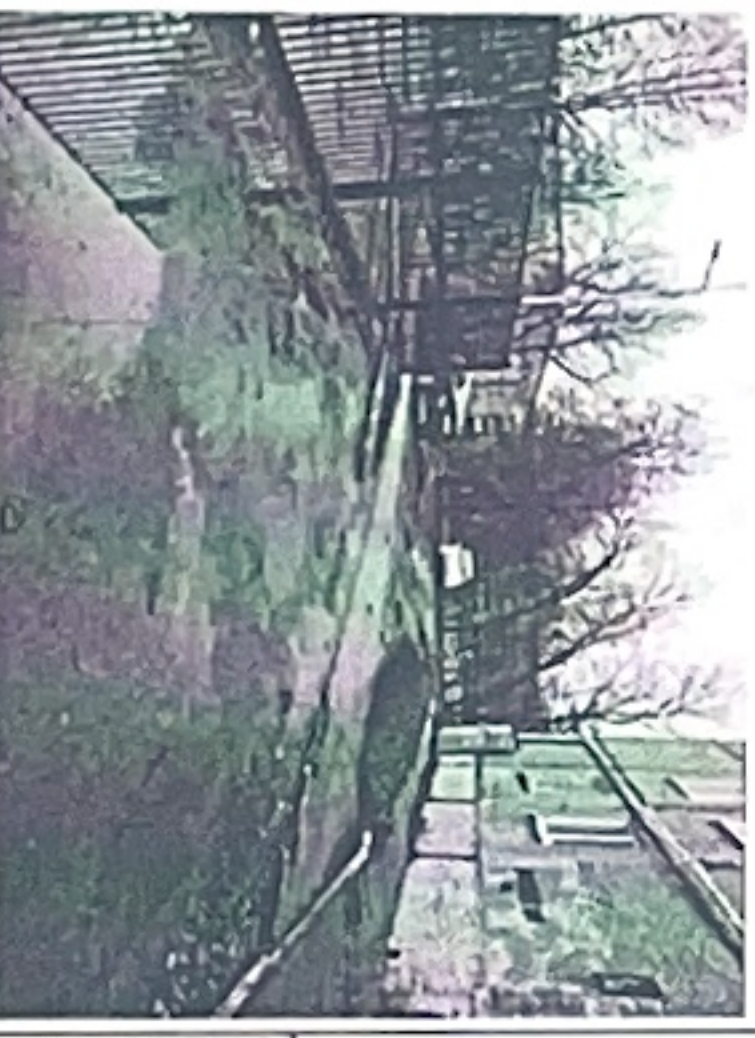
| 1.7.2 | Расстояние до входа в предприятие, организацию или учреждение | - не далее 50 м | п. 5.2.2 СП 59.13330.2020 | есть | | Расстояние до входа не более 50 м. | Соответствует нормативу | К,О,С |

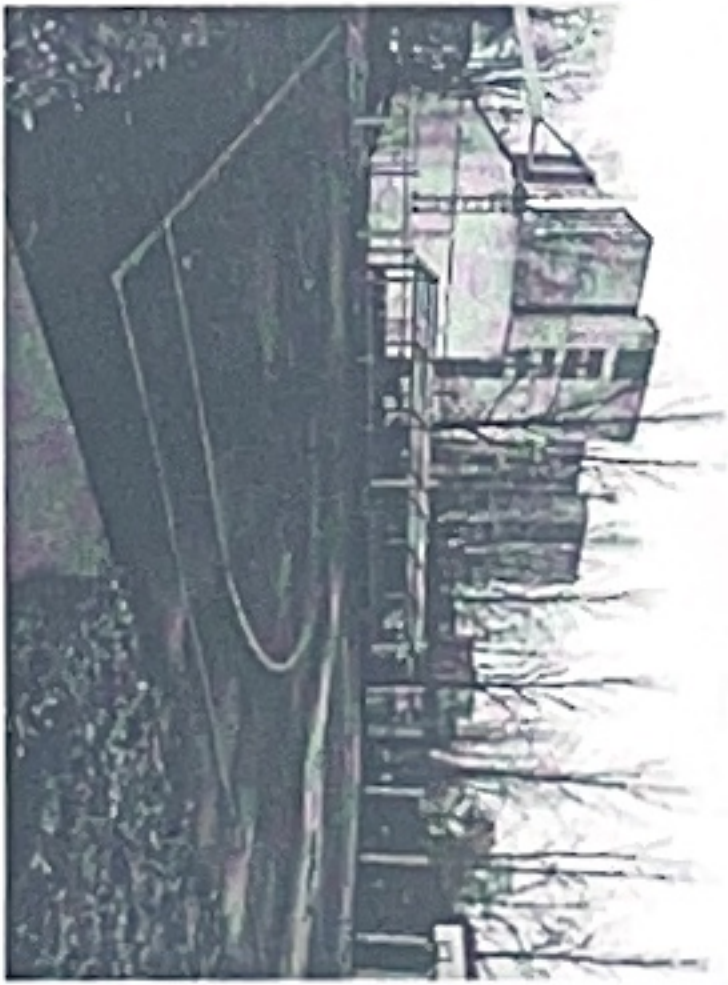
| Наименование структурно-функциональной зоны | Состояние доступности <*> (к пункту 3.4 Акта обследования) | Приложение | | Рекомендации по адаптации (вид работы) <*> к пункту 4.1 Акта обследования |
|---|---|---|---|---|
| Территория, прилегающая к зданию | <p><b>ДШ-И (Г, У)</b> – территория доступна полностью для инвалидов с нарушением органов слуха и умственного развития.</p> <p><b>ДЧ-И (О, К)</b> – территория доступна частично для инвалидов с поражением опорно-двигательного аппарата, для инвалидов, передвигающихся на кресле-коляске.</p> <p><b>ВНД (С)</b> – территория временно недоступна для инвалидов с нарушением органов зрения.</p> | | | <p>Текущий ремонт</p> <p>Организационные мероприятия</p> |

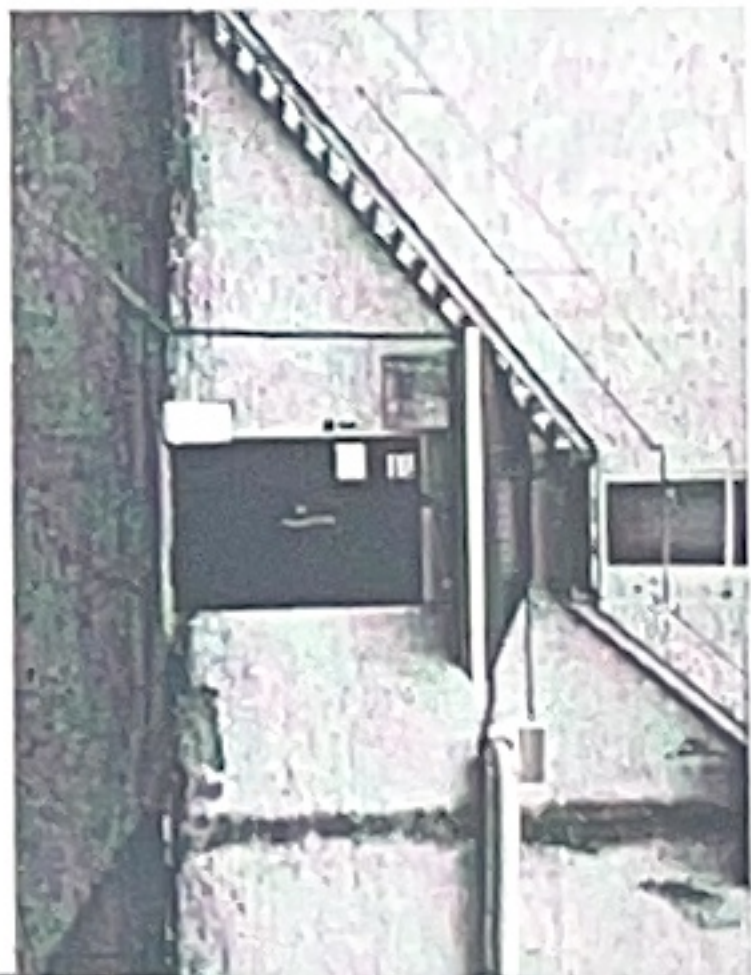
| 2.3.1 | Размеры входной площадки | - с пандусом не менее 2,2 х 2,2 м.<br>- без пандуса не менее:<br>при новом строительстве 1,6 х 2,2 м;<br>при реконструкции или в рамках "разумного приспособления" 1,4х1,8м | п. 6.1.4 СП 59.13330.2020 | Есть | | Входная площадка более 2,0 м. | Соответствует нормативу | К,О |

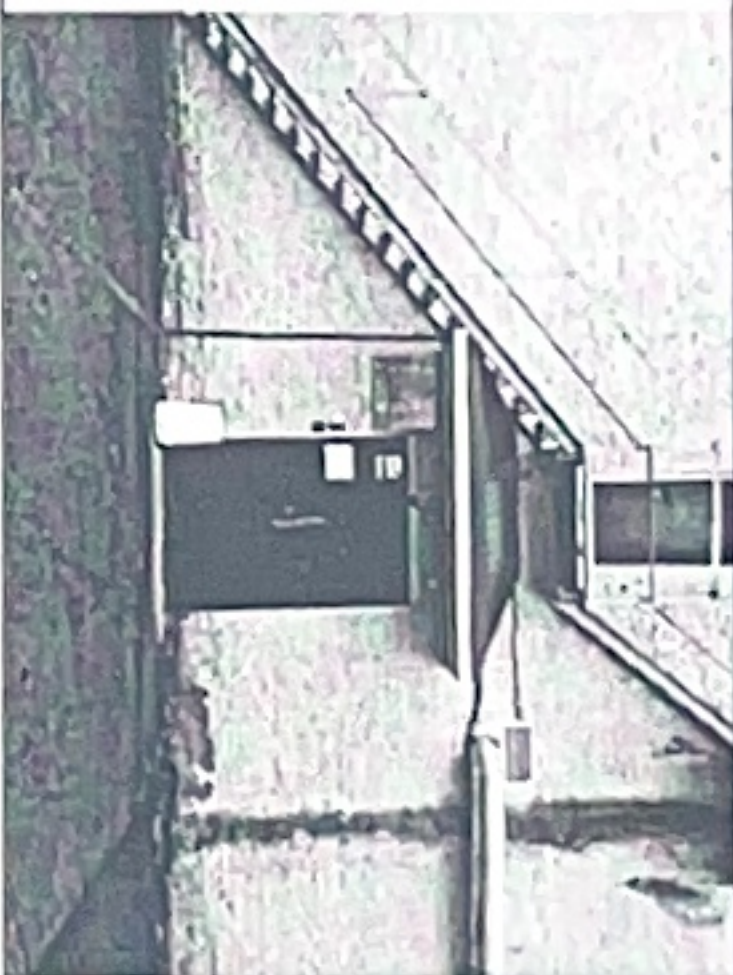
| 2.4 | Входная площадка при входах, доступных МГН | Имеется козырек, навес. Поверхность покрытия входной площадки твердая, не допускающая скольжения при намокании. | таблицы А.2. п. 2.4 СП 136.13330.2012 п. 5.1.11 СП 59.13330.2020 | Есть | | Имеется козырек. Поверхность неровная. | Соответствует нормативу | Все |

| № п/п | Наименование функционально-планировочного элемента | Содержание | Виды работ |
|---|---|---|---|
| 2.3 | Входная площадка (перед дверью) | - обеспечить ровную, твердую поверхность входной площадки; | Текущий ремонт |

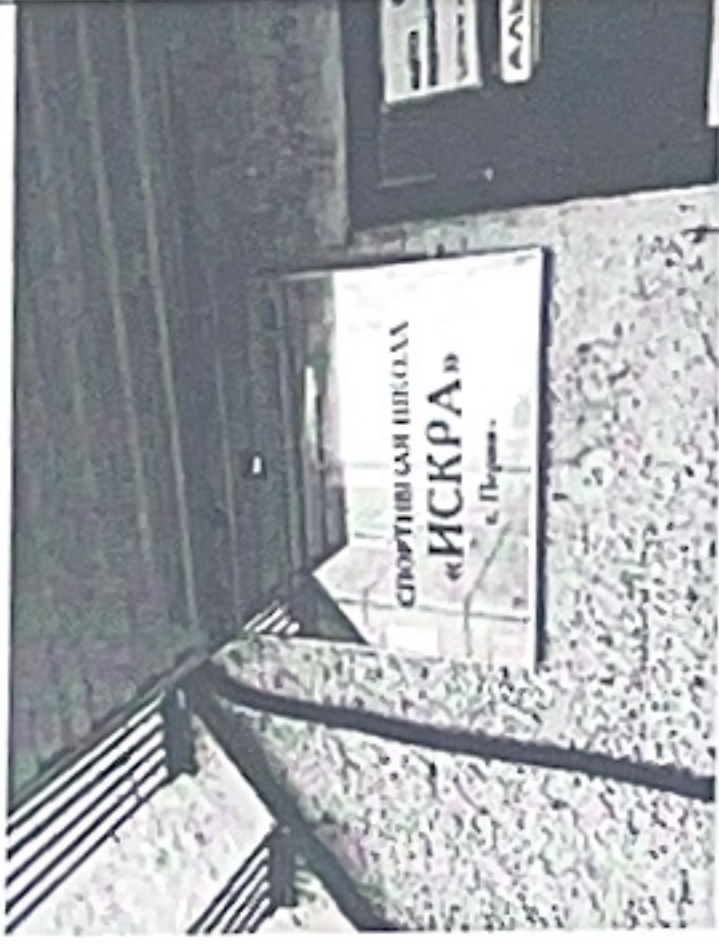
| 2.4.1 | Информация об объекте. | <p>- наличие;<br/>- визуальная информация должна располагаться на контрастном фоне с размерами знаков, соответствующими расстоянию распознавания;<br/>- информационные таблички с использованием рельефно-линейного шрифта, а также рельефно-точечного шрифта Брайля со стороны дверной ручки на высоте от 1,2 до 1,6 м от уровня пола и на расстоянии 0,1 м от края таблички до края дверного проема<br/>- в местах, в которых находятся недоступные элементы здания, устанавливаются, при необходимости, указатели направления, указывающие путь к ближайшему доступному элементу.</p> | <p>п.5.1.3, 6.5.1, 6.5.3, 6.5.4, 6.5.9<br/>СП 59.13330.2020<br/>п. 4.3.7.3 ГОСТ 52131-2019</p> | Есть | | | Информационная табличка расположена выше уровня двери, не продублирована тактильно | Не соответствует нормативу | К,О,С,Г,<br>У |

| № п/п | Наименование функционально-планировочного элемента | Содержание | Виды работ |
|---|---|---|---|
| 2.4 | Дверь (входная) | - оборудовать информационные таблички с использованием рельефно-линейного шрифта, а также рельефно-точечного шрифта Брайля со стороны дверной ручки на высоте от 1,2 до 1,6 м от уровня пола и на расстоянии 0,1 м от края таблички до края дверного проема;<br>- обеспечить ширину входной двери 0,9 м., до проведения работ по адаптации обеспечить открывание обеих створок;<br>- убрать или занизить порог входной двери до уровня не более 0,014 м., до проведения работ по адаптации рекомендовано приобретение перекатного пандуса;<br>- оборудовать перед входной дверью тактильные напольные предупреждающие указатели. | Текущий ремонт<br>Организационные мероприятия |

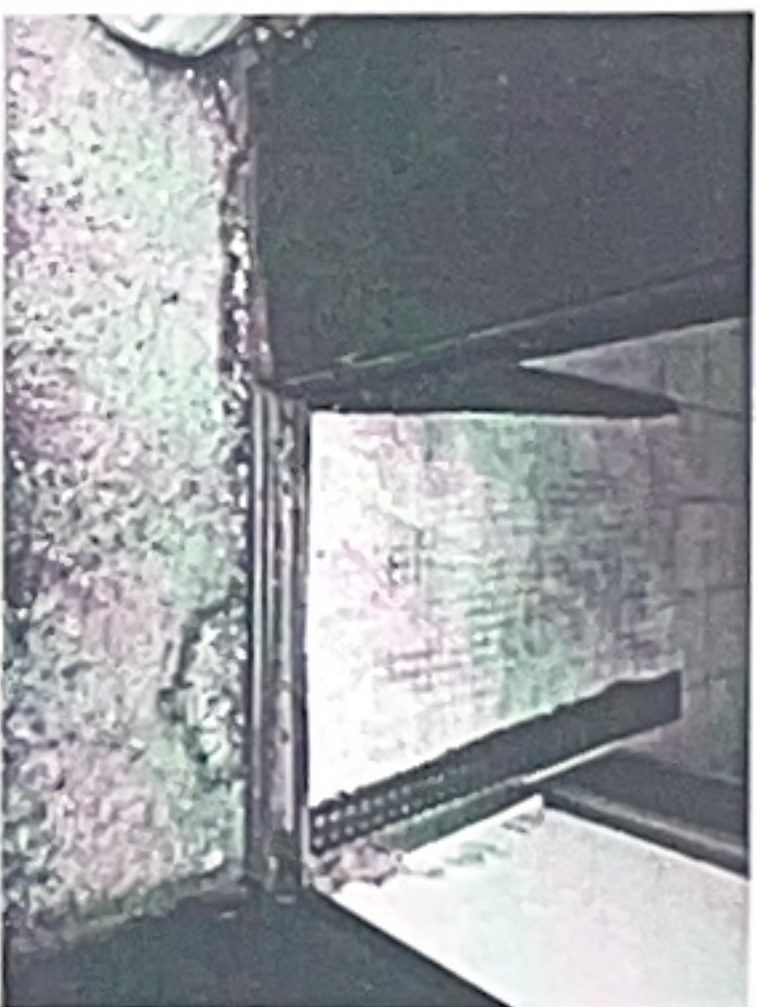
| 2.4.2 | Ширина входной двери | <p>ширина в свету не менее 0,9 м.</p> <p>При реконструкции, если дверные проемы в несущих конструкциях, допустимая ширина дверного проема в свету до 0,8 м.</p> <p>При двухстворчатых входных дверях ширина одной створки 0,9 м.</p> <p>Задержка автоматического закрывания не менее 5 с.</p> | п. 6.1.5 СП 59.13330.2020 | Есть | | Ширина входной двери 0,80м , вторая створка 0,50 м. | Не соответствует нормативу | К |

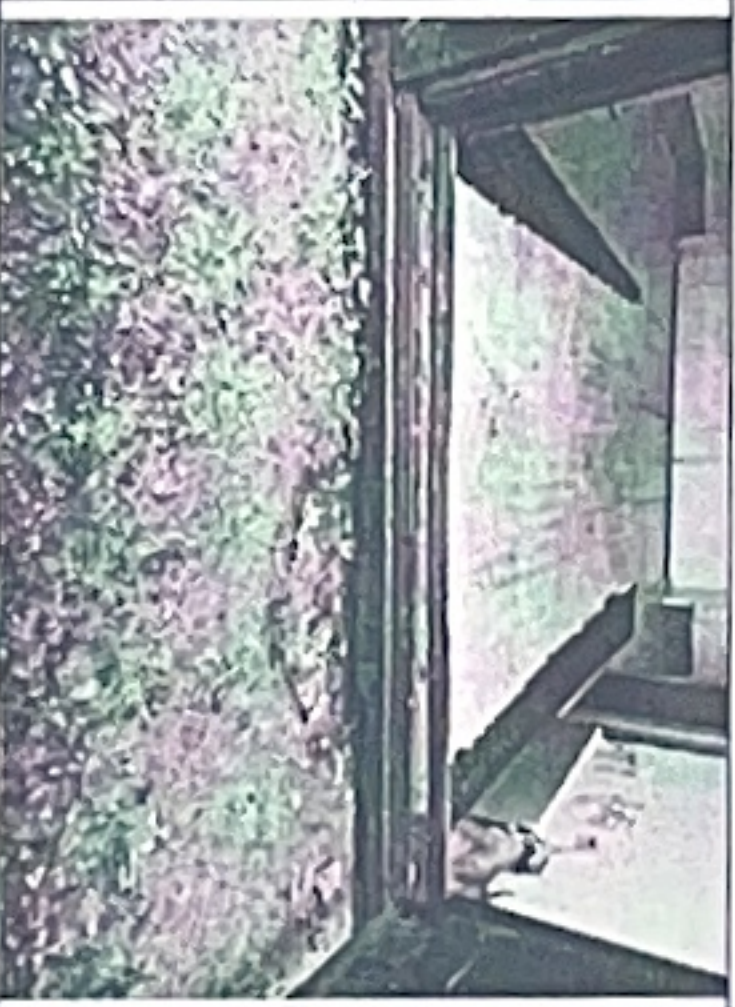
| 2.4.3 | Высота порога входной двери | не более 0, 014 м | п. 6.2.4 СП 59.13330.2020 | Есть | | Высота порога входной двери 0,07-0,09м. | Не соответствует нормативу | К,О,С |
