# **ПАСПОРТ ДОСТУПНОСТИ**

**Муниципальное бюджетное учреждение дополнительного  
образования  
«Спортивная школа «Искра» г.Перми**

**Пермский край, г.Пермь, ул. Красноуральская, дом 37А**

**ПАСПОРТ ДОСТУПНОСТИ**  
**объекта социальной инфраструктуры (ОСИ)**

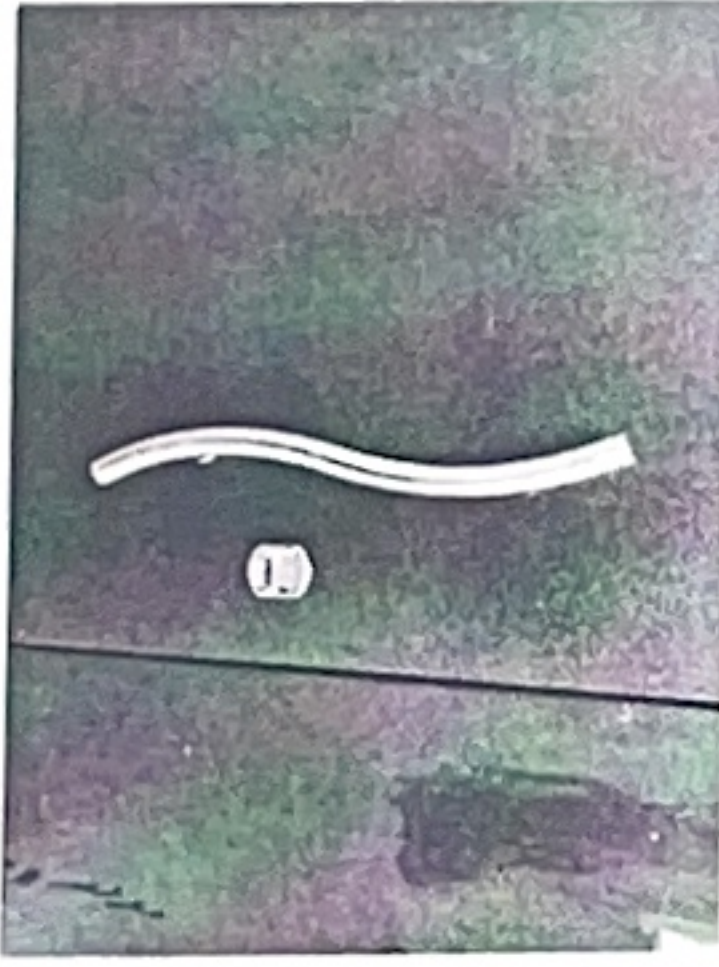
| 2.4.4 | Контраст цвета.<br>Ручка двери | Имеет форму: рычажную, С- и П-образных ручек, позволяющую управлять ею одной рукой и не требующую применения слишком больших усилий или значительных поворотов руки в запястье.<br>Контраст в сочетании цветов оборудования: дверь - стена, ручка; санитарный прибор - пол, стена; стена - выключатели, средства визуальной информации и т.п. | п. 6.4.1, п. 6.4.3 СП 59.13330.2020 | Есть | | Ручка имеется удобную форму управления одной рукой.<br>Контраст в сочетании цветов оборудования: дверь – стена; дверь – ручка двери имеется. | Соответствует нормативу | К, О, С |

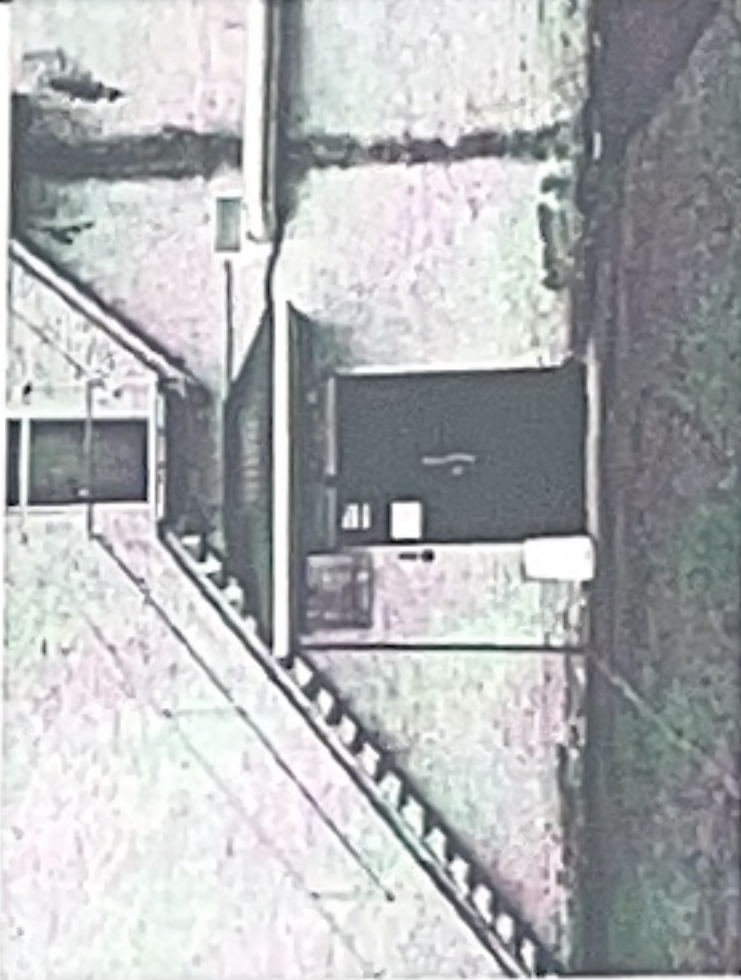
| 2.4.5 | Входные двери.<br><br>Информация о доступности объекта для инвалидов. | имеют символ, указывающий на доступность объекта для инвалидов.<br><br>- если объект доступен для инвалидов трех нозологий (К, Г, С), то устанавливаются все три знака<br>- при наличии тактильно-визуальной информационной таблички с названием и режимом работы объекта знак устанавливается следом за табличкой на том же уровне. | п. 6.5.9 СП 59.13330.2020;<br>п. 4.3.7.2;<br>п. 4.3.7.3 ГОСТ Р 52131-2019 | Нет | | Информация о доступности объекта для инвалидов не оборудована. | Не соответствует нормативу | К, О, С, Г |

| № п/п | Наименование функционально-планировочного элемента | Содержание | Виды работ |
|---|---|---|---|
| 2.4 | Дверь (входная) | - оборудовать информационные таблички с использованием рельефно-линейного шрифта, а также рельефно-точечного шрифта Брайля со стороны дверной ручки на высоте от 1,2 до 1,6 м от уровня пола и на расстоянии 0,1 м от края таблички до края дверного проема;<br>- обеспечить ширину входной двери 0,9 м., до проведения работ по адаптации обеспечить открывание обеих створок;<br>- убрать или занизить порог входной двери до уровня не более 0,014 м., до проведения работ по адаптации рекомендовано приобретение перекатного пандуса;<br>- оборудовать перед входной дверью тактильные напольные предупреждающие указатели. | Текущий ремонт<br>Организационные мероприятия |

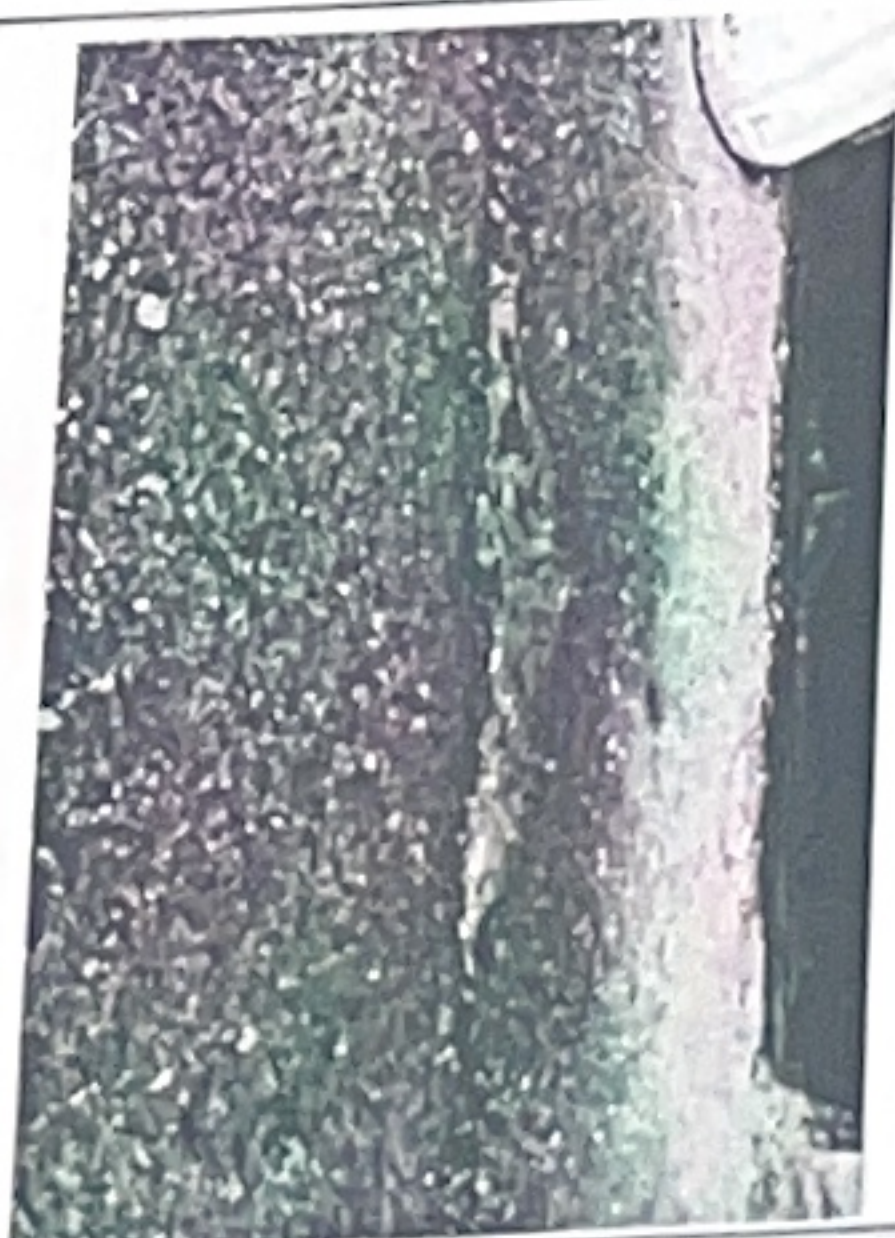
| 2.4.6 | Тактильные напольные указатели (ТНУ) у двери. | Предупреждающий указатель, конусы расположены в линейном порядке. Если дверь открывается на себя - на расстоянии, равном ширине полотна двери. Для раздвижных дверей и если дверь открывается от себя - на расстоянии 300 мм от положения двери в закрытом состоянии. Возможна замена ТНУ на грязесборные решетки при соответствии размеров тактильным указателям. | п. 6.1.8, 6.2.3 СП 59.13330.2020 | Нет | | Тактильные напольные предупреждающие указатели (ТНУ) у двери не оборудованы. | Не соответствует нормативу | С |

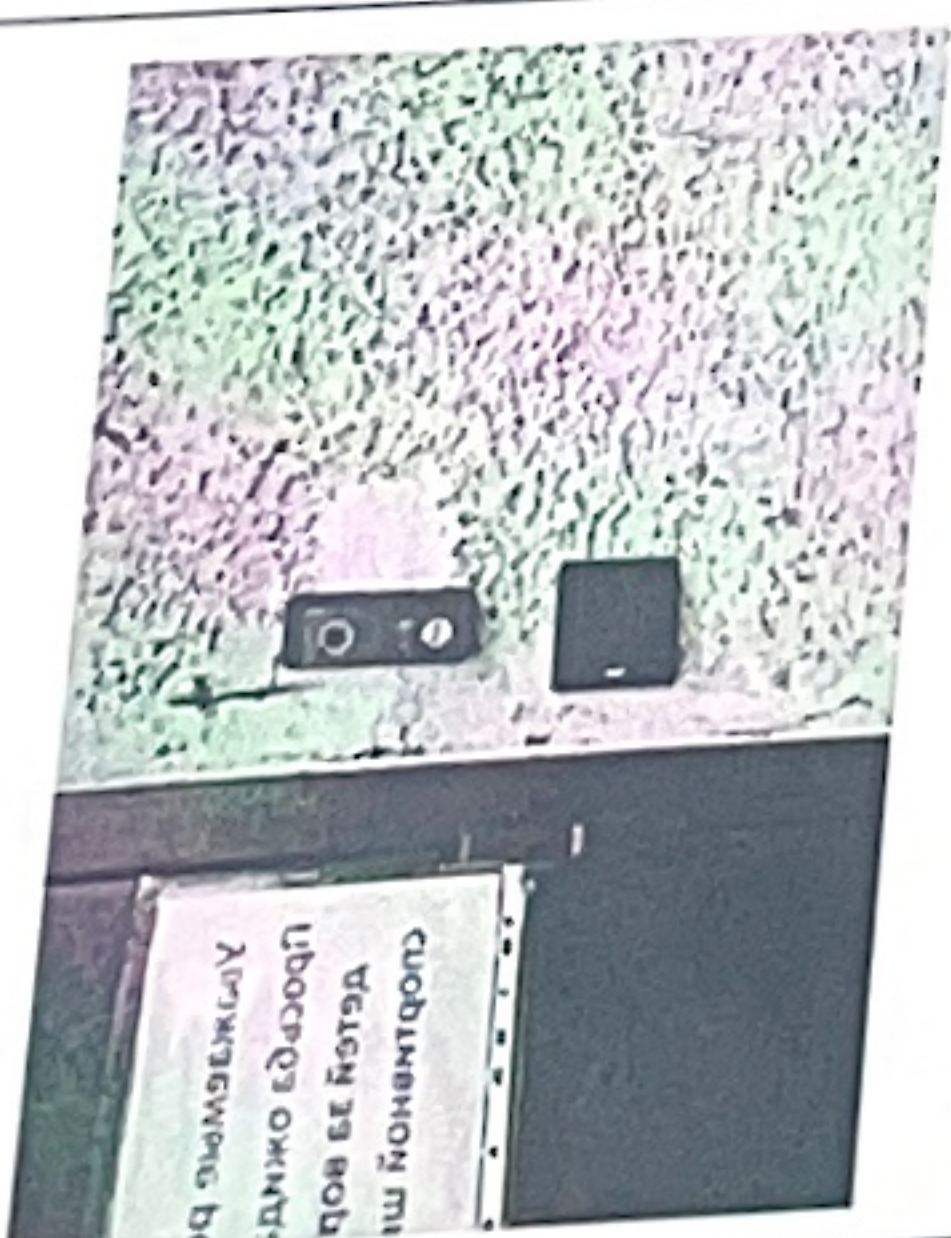
| 2.5 | Наружные вызывные устройства. | Следует применять с учетом принятой организации обслуживания посетителей. Высота расположения оборудования от 0,85 до 1,1 м от поверхности пола, дороги, но не более 1,2м. Рядом с устройством вызова помощи размещают информирующую тактильную табличку. | п. 6.1.1, 6.4.2, 6.5.9 СП 59.13330.2020 | Есть | | Кнопка вызова находится на высоте 1,48м. Считывающее устройство 1,31 – 1,40м. Кнопка открывания двери на выходе 1,24м. | Не соответствует нормативу. | К,О,С |

| № п/п | Наименование функционально-планировочного элемента | Содержание | Виды работ |
|---|---|---|---|
| 2.5 | Наружные вызывные устройства. | - оборудовать кнопку вызова персонала (звонок) на высоте от 0,85 м. до 1,1 м. от поверхности земли, площадки со стороны дверной ручки, продублировать тактильной табличкой. | Организационные мероприятия |

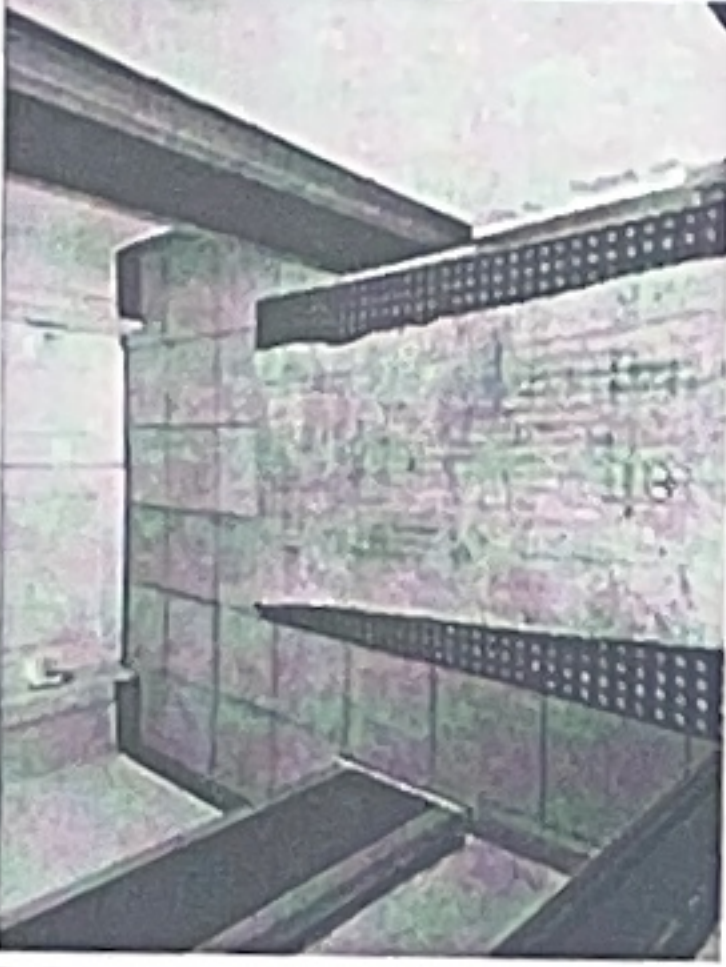
| 2.6.1 | Размер тамбура | Глубина тамбуров при прямом движении и одностороннем открывании дверей не менее 2,45 м при ширине не менее 1,6 м.<br>Свободное пространство со стороны ручки двери: при открывании от себя - не менее 0,3 м; при открывании к себе - не менее 0,6 м. | п. 6.1.8 СП 59.13330.2020 | Есть | | Тамбур ширина 1,85<br>глубина 2,3 м. | Соответствует<br>нормативу | К |

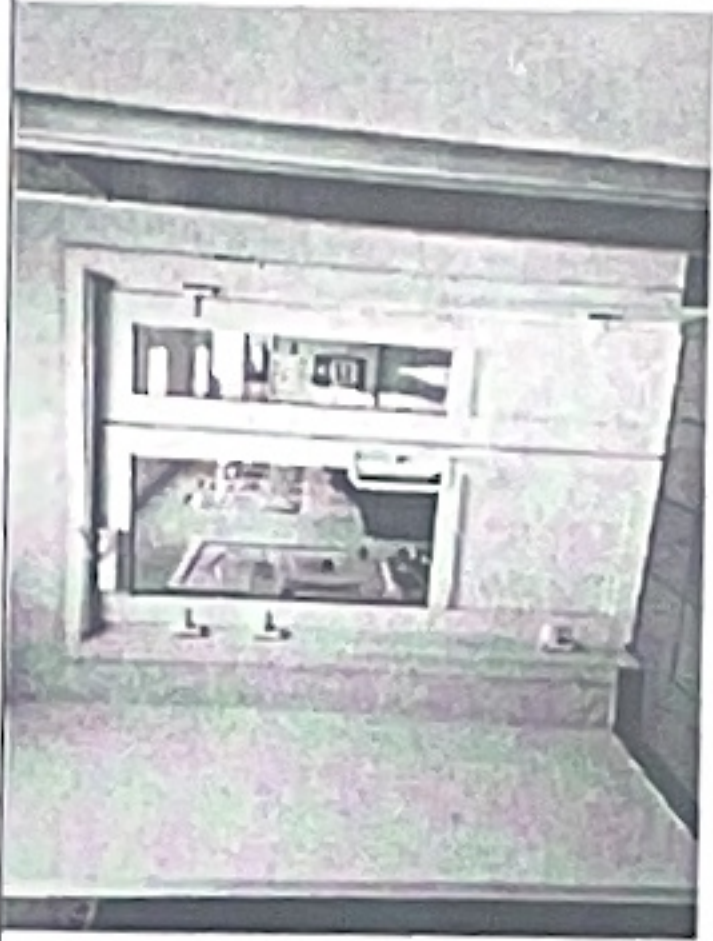
| 2.7.1 | Ширина дверного полотна. | При двухстворчатых входных дверях ширина одной створки 0,9 м. | п. 6.1.5 СП 59.13330.2020 | Есть | | Ширина двери из тамбура 0,68 м, вторая створка 0,40 м. | Не соответствует нормативу. | К, О |

| № п/п | Наименование функционально-планировочного элемента | Содержание | Виды работ |
|---|---|---|---|
| 2.7 | Дверь из тамбура в помещение | - обеспечить ширину двери из тамбура 0,9 м., до проведения работ по адаптации обеспечить открывание обеих створок;<br>- убрать или занизить порог входной двери до уровня не более 0,014 м;<br>- Обеспечить контраст в сочетании цветов оборудования: дверь – ручка двери;<br>- обеспечить наличие контрастной маркировки на прозрачных полотнах дверей на двух уровнях: 1,3 – 1,4 м., если нижний край прозрачной поверхности расположен на высоте не менее 0,85 м от уровня пола. Контрастную маркировку допускается заменять декоративными рисунками или фирменными знаками и т.п. той же яркости. | Текущий ремонт<br>Организационные мероприятия |

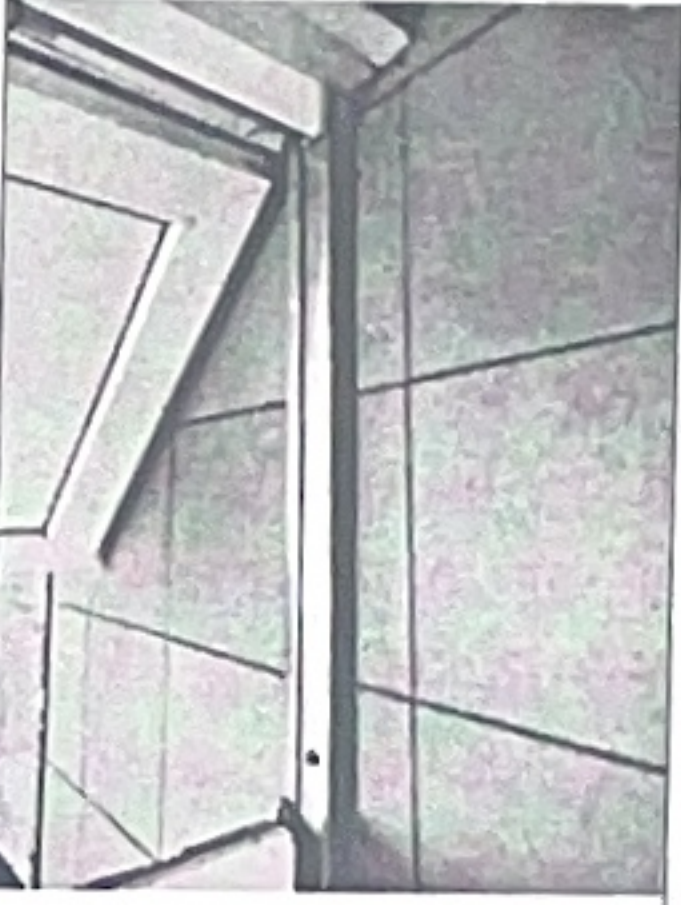
| 2.7.2 | Порог двери. | Не выше 0,014 м. | п. 6.2.4 СП 59.13330.2020 | Есть | | Высота порога 0,035 м. | Не соответствует нормативу. | К, О, С |

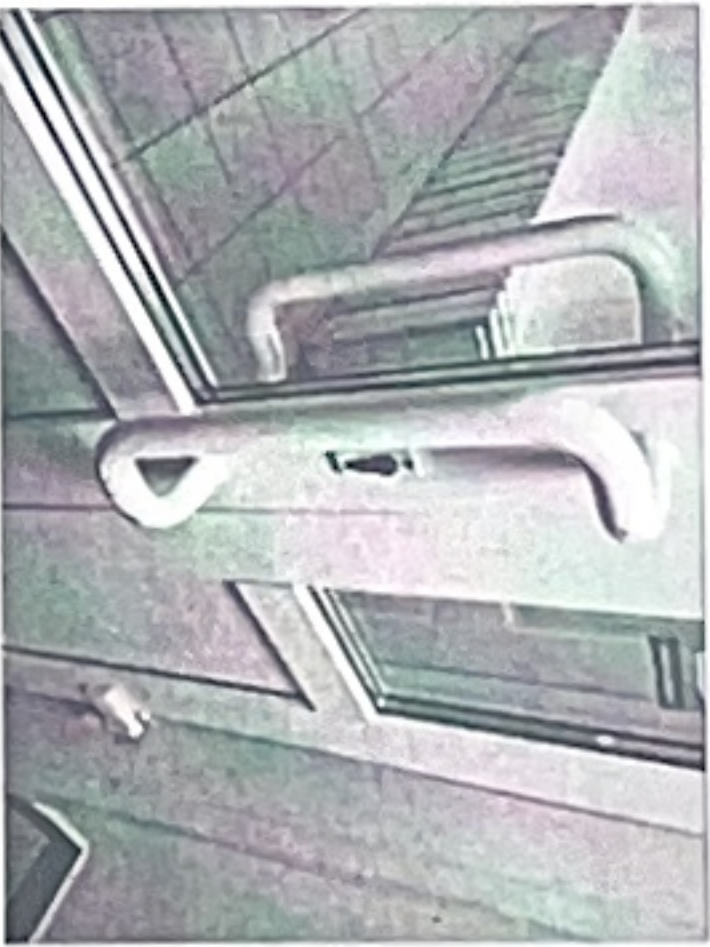
| 2.7.4 | Контраст цвета.<br>Ручка двери | Имеет форму, позволяющую управлять ею одной рукой и не требующую применения больших усилий или значительных поворотов руки в запястье. Контраст в сочетании цветов оборудования: дверь - стена, ручка; санитарный прибор - пол, стена; стена - выключатели, средства визуальной информации и т.п. | п. 6.4.1, п. 6.4.3 СП 59.13330.2020 | Есть | | Ручка имеет С-образную форму | Соответствует нормативу | К,О,С,Г,<br>У |

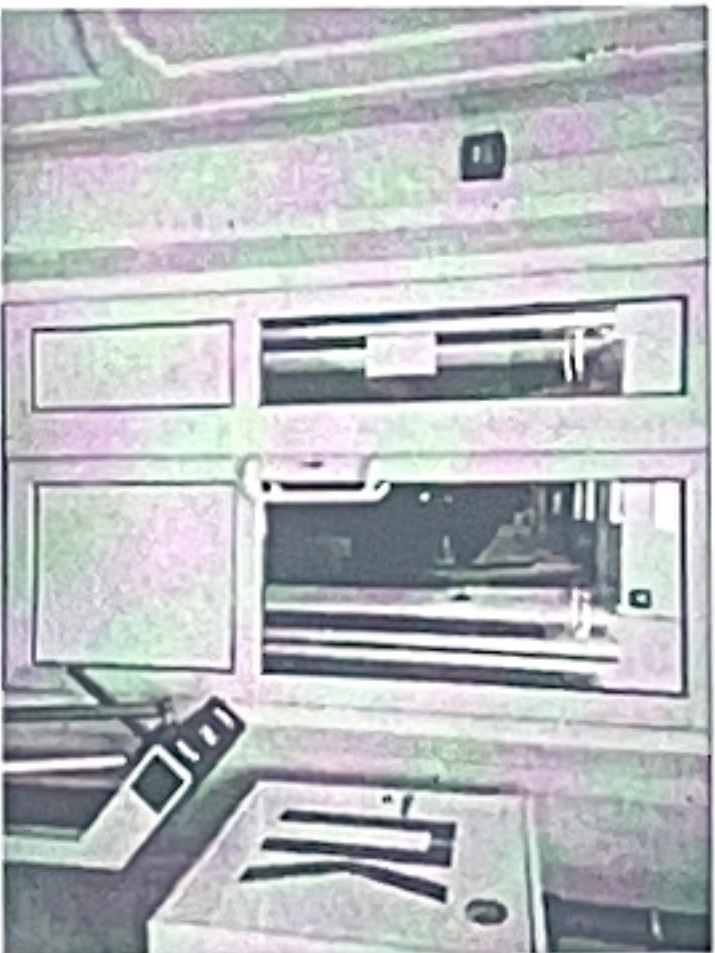
| 2.7.5 | Наличие контрастной маркировки на прозрачных полотнах дверей | - на двух уровнях: 0,9 – 1,0 м и 1,3 – 1,4 м.<br>- контрастную маркировку допускается заменять декоративными рисунками или фирменными знаками и т.п. той же яркости.<br>Маркировка остекленной поверхности дверного полотна не предусматривается, если - нижний край прозрачной поверхности расположен на высоте не менее 0,85 м от уровня пола. | п. 6.1.6 СП 59.13330.2020 | Нет | | Контрастная маркировка на прозрачных полотнах дверей отсутствует | Не соответствует нормативу | С |

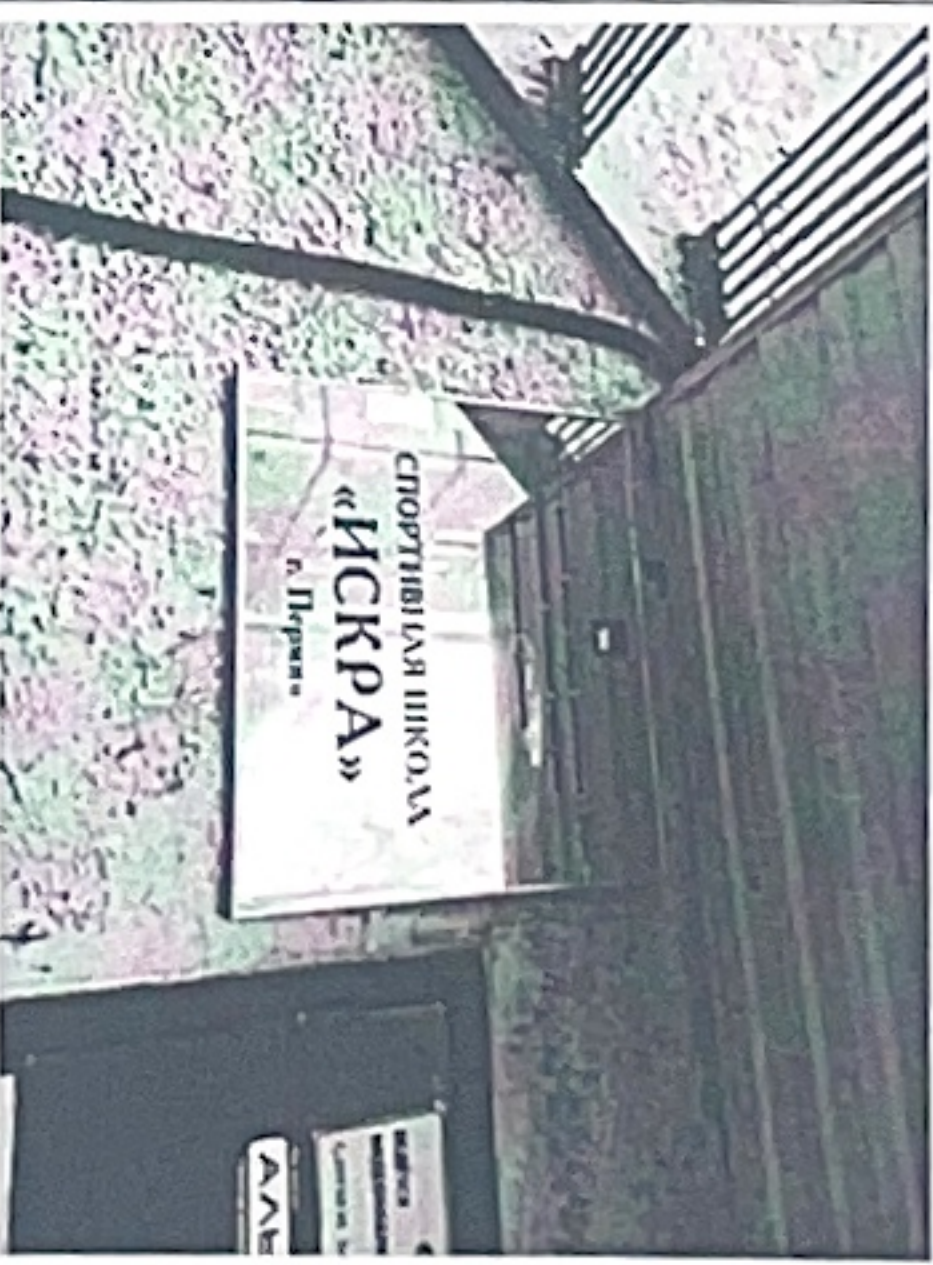
| Наименование структурно-функциональной зоны | Состояние доступности <*> (к пункту 3.4 Акта обследования) | Приложение | | Рекомендации по адаптации (вид работы) <*> к пункту 4.1 Акта обследования |
|---|---|---|---|---|
| Вход (входы) в здание | <p><b>ДШ-И (Г,У)</b> – вход доступен полностью избирательно для инвалидов с нарушением слуха и инвалидов с нарушением умственного развития.</p> <p><b>ДЧ-И (К,О)</b> – вход в здание доступен частично избирательно для инвалидов с нарушением опорно-двигательного аппарата и инвалидов, передвигающихся на кресле-коляске.</p> <p><b>ВНД (С)</b> – вход в здание временно не доступен для инвалидов с нарушением зрения.</p> | | | <p>Текущий ремонт<br/>Организационные мероприятия</p> |

| № п/п | Наименование функционально-планировочного элемента | Содержание | Виды работ |
|---|---|---|---|
| ОБЩИЕ требования к зоне | | Привести в соответствие нормативным требованиям.<br>После приведения входной группы в нормативное состояние установить знаки, указывающие на доступность объекта для отдельных категорий инвалидов (п. 6.5.1 СП 59.13330.2020; п. 4.3.7 ГОСТ Р 52131-2019). | |
